2022 ASİL EYLÜL AYI HİDROLİK BÜLTENİ

Hidrolik sistemde Aşırı Basınçlandırmanın Olumsuz Etkileri

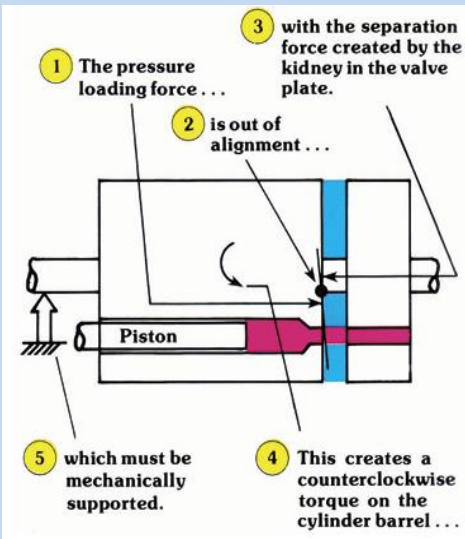
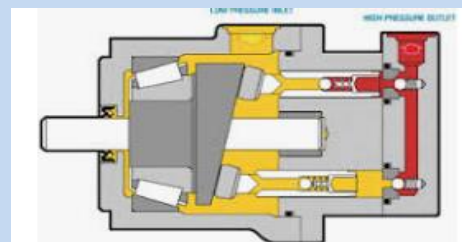
• Pompa pistonu ve Valf Plakası Ayırma

Eksenel ve eğik eksenli pistonlu pompa ve motor tasarımlarında silindir pistonları ve valf plakasına karşı hidrostatik olarak yüklenir. Dönen pompa mili ile sabit valf pompa plakası arasında tam film yağlamayı sürdürmek için, iki parçayı temas halinde tutan hidrostatik kuvvet, onları ayırmak için etki eden hidrostatik bir kuvvet tarafından dengelenir. Bu, toplam piston deliği sayısının yarısının etkin alanının valf plakasındaki basınç gövdedeki etkin alanından biraz daha büyük hale getirilmesiyle elde edilir.

Tasarım geometrisi, karşıt hidrostatik kuvvetlerin mükemmel hizalanmasını engeller ve bu yanlış hizalama, pompa piston üzerinde bir burulma kuvveti (tork) oluşturur. Normal çalışma sırasında bu tork, tahrik mili (eksenel tasarımlar) veya merkez pim (bükülmüş eksen tasarımları) tarafından desteklenir. Çalışma basıncı tasarım sınırlarını aşarsa, oluşturulan torkun büyüklüğü, tahrik milinin veya merkez pimin elastik deformasyonuna neden olur. Bu, pompa pistonunun eğilmesine, valf plakasının çıkış tarafına sert bir şekilde dayanmasına ve giriş tarafından ayrılmasına izin verir. Ayırma meydana geldiğinde, yağlama filmi kaybolur ve ortaya çıkan iki gövdeli aşınma, silindir namlusunun (Şekil 2) ve valf plakasının (Şekil 3) kayma yüzeylerine zarar verir (puanlanır). Valf plakasının böbrek bölgesinde erozyon, yüksek basınçlı sıvı pompanın kasaına yüksek hızda kaçarken de meydana gelebilir. Kasanın içindeki bu aşırı akış, aşırı kasa basıncına neden olarak salmastranın arızalanmasına neden olabilir.

Valf plakası ayırmanın, valf plakasının bozulması (düzlük kaybı), aşırı hız veya eksenel tasarımlarda silindir namlusu tahrik kamasının aşırı aşınması nedeniyle tasarım sınırları dahilindeki çalışma basınçlarında da meydana gelebileceğini unutmayın.

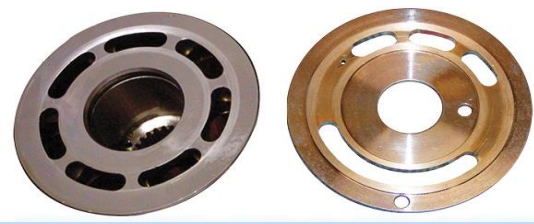
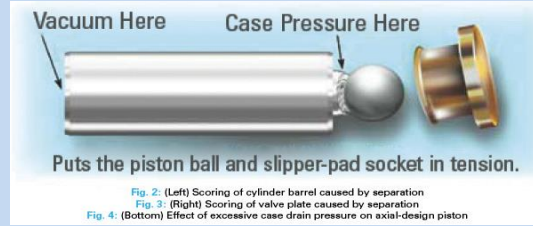
Eksenel pompa veya motor durumunda aşırı basıncın etkisi, girişteki aşırı vakum ile aynıdır. Her iki koşul da emme sırasında piston bilyesini ve terlik pedi soketini gerginleştirir (Şekil 4). Bu, pistonu tutan plakanın burkulmasına ve/veya kızağın pistondan ayrılmasına neden olarak feci bir arızaya neden olabilir.

Aşırı basınçlandırmanın yaygın nedenleri, basınç tahliye ve basınç düşürme valfleri ve değişken pompa basınç dengeleyicileri gibi hatalı veya yanlış ayarlanmış basınç kontrol cihazlarını içerir. Kontrolsüz dekompresyon, termal genleşme (yük tutma devrelerinde) veya çek valflerden veya mantık elemanlarından geri akış geçici basınçlara (ani yükselmelere) neden olabilir. Yükte hızlı değişimler yaşayan sistemlerde, sistemin basınç kontrol cihazlarının tepki süresi, tasarım sınırlarını aşan geçici basınç olaylarının oluşmasını engelleyecek kadar hızlı olmayabilir. Aşırı kasa basıncıyla ilgili problemler, pistonlu pompa ve motor kasa tahliye hatlarının özel geçişler yoluyla doğrudan rezervuara bağlanmasıyla genellikle önlenir.
